EKOLOGICKÉ DŮSLEDKY STARÉ TĚŽBY PYRITU V LUKAVICI U CHRUDIMI

Ecological impacts of old pyrite mining in Lukavice near Chrudim town

Karel POŠMOURNÝ

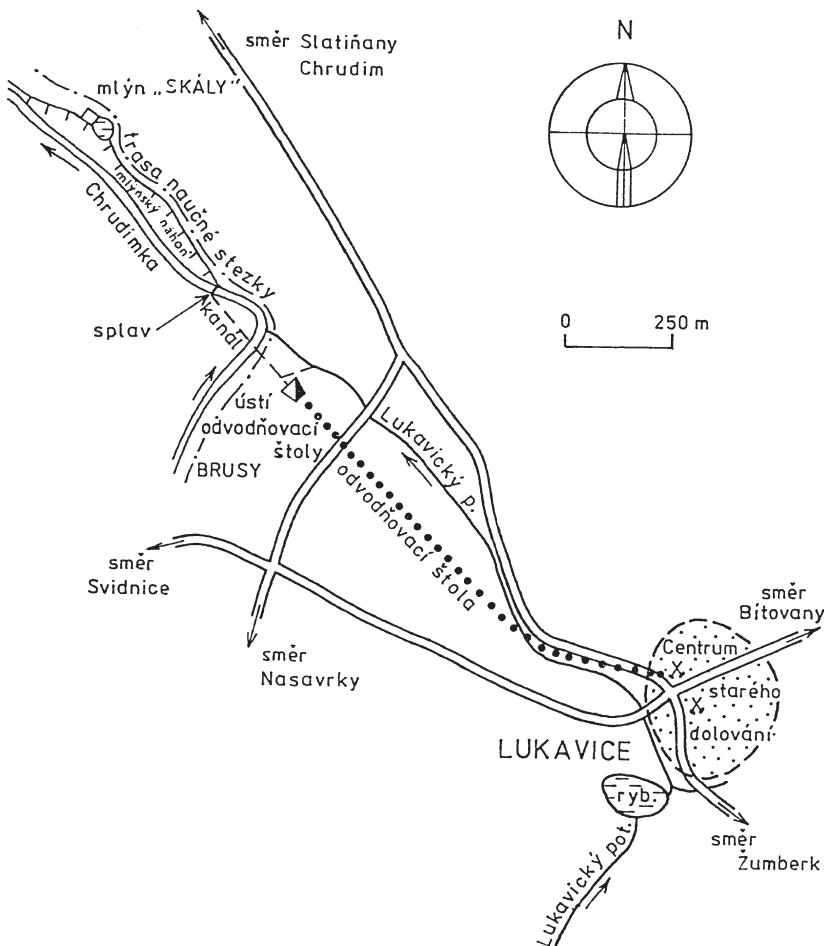
Obr. 1: Schematická mapa okolí Lukavice s vyznačením hlavních míst hald po dolování pyritu. Převzato z PošMOURNÝ et PošMOURNÁ 1980.

Fig. 1: Schematic map of the surroundings of Lukavice showing the main locations of mine dumps after old pyrite mining. Reproduced from PošMOURNÝ et PošMOURNÁ 1980.

Obyvatelům Lukavice nebyly nikdy lhostejné ekologické problémy v jejich obci a není tomu tak ani nyní. Mají však příležitost zdejší situaci poměrně detailně konzultovat s odborníky z řešitelské organizace, případně z České geologické služby (ČGS). V budově obecního úřadu v Lukavici se nachází i trvalá expozice o dějinách lukavického dolování pyritu a zaniklé chemické výrobě (obr. 6). V centru obce jsou také instalovány informační panely s odborným popisem zdejších bývalých důlních děl a důležitých míst z hlediska chemické továrny. Při vyústění odvodňovací štoly v údolí Chrudimky je pak i panel s popisem historie tohoto báňského díla z konce 18. století. Odvodňovací štola byla vyražena poměrně mělce, na úrovni prvního patra lukavických dolů. Její délka činí celkem 1593 m. Začíná v centrální části starých dolů v obci Lukavice u opuštěné šachty sv. Bartoloměje, v hloubce asi 23 m. Do Chrudimky ústí u bývalé samoty „Na Pilce“ (POŠMOURNÝ 1982, FOTTOVÁ et POŠMOURNÝ 1988; obr. 1).

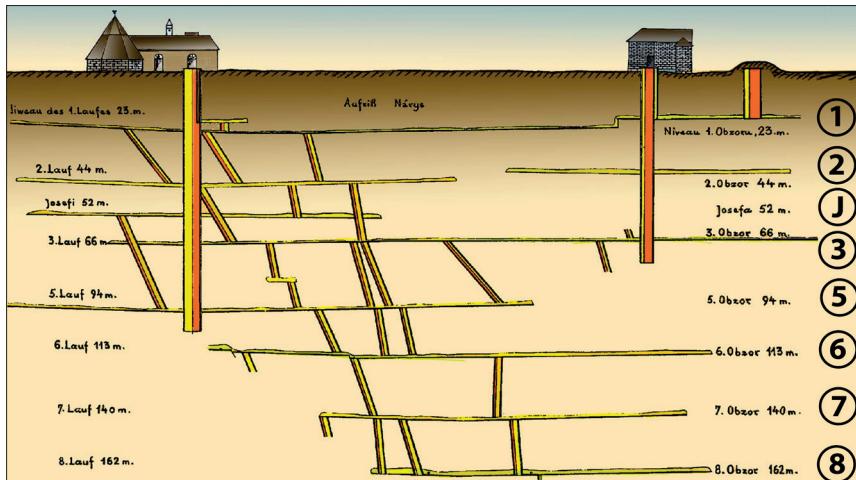
Obr. 2: Profil doly v Lukavici, kde jsou znázorněna vodorovná a šikmá báňská díla, stejně dvě svislé šachty Bartolomějská (vlevo) a Vilemína (vpravo). Modrá čísla 1 až 8 a J označují jednotlivá důlní patra.

Fig. 2: Section of the mines in Lukavice, showing horizontal and inclined mining galleries, as well as two vertical shafts: Bartoloměj (left) and Vilemína (right). The blue numbers 1 to 8 and J indicate the individual adit levels.

Z grafických podkladů máme k dispozici jen přehlednou mapu Woata (1875), kdy se již dle dobových zpráv schylovalo k uzavření dolů (BÍLEK 1953). Další podklady, pokud nebyly v průběhu let zlikvidovány, mohou být ve Státním archivu v Zámrsku. V poslední fázi před ukončením těžby v roce 1892 tu byly a fungovaly hlavní dvě svislé těžní jámy Bartoloměj a Vilemína (obr. 2, 3). Dále je známo, že zde bylo vyhloubeno 10 důlních pat, zasahujících až do hloubky 210 m, a že jsou tu šikmá hloubení a vytěžené rozsáhlé prostory (obr. 2, 4), o nichž existují při absenci detailních důlních map jen kusé zprávy a dohadování. Ve zprávě J. Bílká (BÍLEK 1953) se doslova uvádí, že: „*šlo o značně veliké prostory... často s plochou několika desítek m² a výškou přes 20 m. I tyto prostory byly bez výdřev, jejich vrcholové zakončení mělo tvar klenby*“. S větší jistotou lze jedno takové místo lokalizovat mezi třetím (65 m pod povrchem) a pátým obzorem (94 m pod povrchem) lukavického dolu, 30 až 40 m na jih, příp. na jihovýchod od Bartolomějské jámy (BÍLEK 1953, VODIČKA 1953, 1959, RAMBOUSEK 2002, RAMBOUSEK et Pošmourný 2011; obr. 1, 2, 4).

Předběžný odhad objemu existujících důlních prostor, který zahrnuje jak šikmá těžební, tak i dopravní svislá a vodorovná důlní díla (obr. 2, 4), lze uvažovat asi takto:

Deset důlních pat, což je sumárně cca 800 m štol o profilu 2 m², celkem 1 600 m³. Orientační odhad cca 50 m šikmých hloubení o profilu 5 m², celkem 250 m³.

Šachta Vilemína o svislé délce 70 m a odhadnutém profilu $5 \text{ m}^2 = 350 \text{ m}^3$.
 Šachta Bartoloměj o svislé délce 94 m a známém profilu $3 \times 1,8 = 507 \text{ m}^2$.

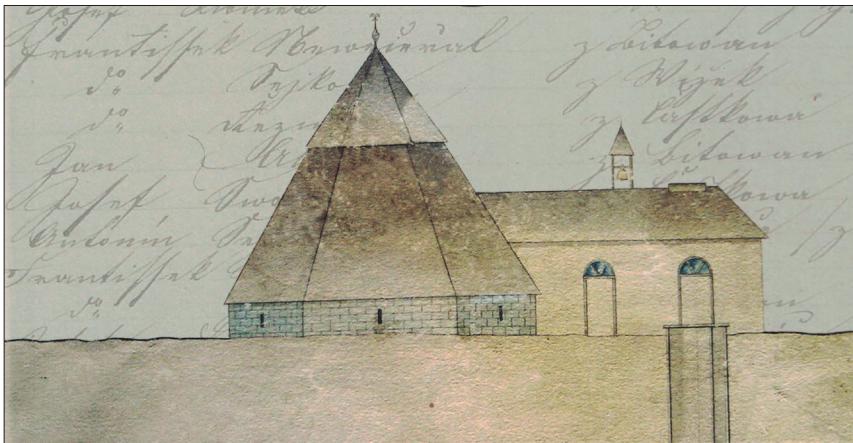
Obr. 3: Detail z důlní mapy (ERXLEBEN 1794), který zobrazuje šachetní budovy u jámy Bartoloměj, kde byl i žentour pro pohon důlní klece.

Fig. 3: Detail from the mining map (ERXLEBEN 1794), showing shaft buildings at the Bartoloměj sector, where horses were used to hoist the mine cage.

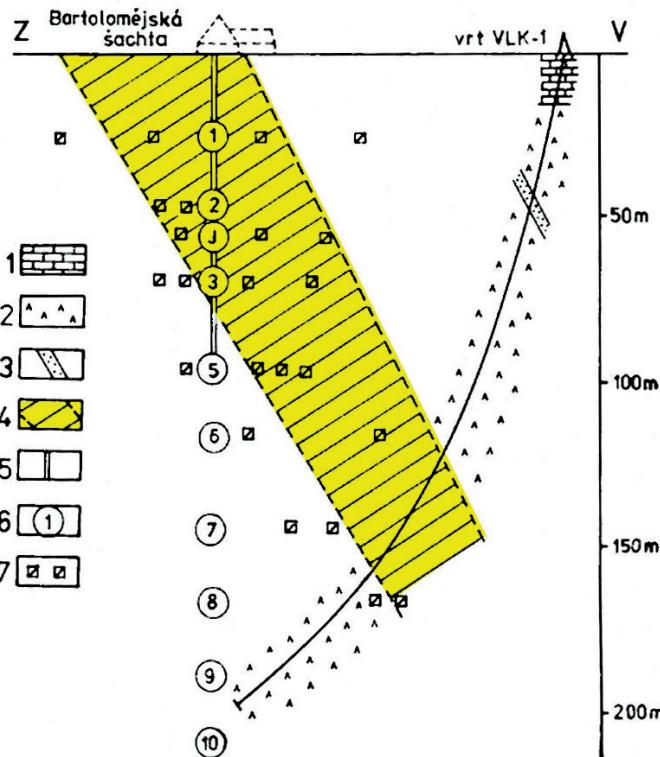
Obr. 4: Profil rudním pyritovým tělesem s horizonty důlních chodeb a průběhem vrtu VLK-1.
 Převzato z VODIČKA et POŠMOURNÝ 1992.

Fig. 4: Longitudinal section of the pyrite ore body at Lukavice showing mine cross-cuts and position of the VLK-1 bore-hole. Reproduced from VODIČKA et POŠMOURNÝ 1992.

Rozsah i existenci podzemních prostor a charakter hornin v hloubce 200 m pod povrchem úspěšně prokázal šikmý vrt VLK-1, vyhloubený v prostoru hald v Lukavici v roce 1985 (Pošmourný et Jakeš 1985 in Vodička et Pošmourný 1992). Tento vrt také indikoval další hloubkové pokračování lukavického pyritového zrudnění (obr. 4, 5).

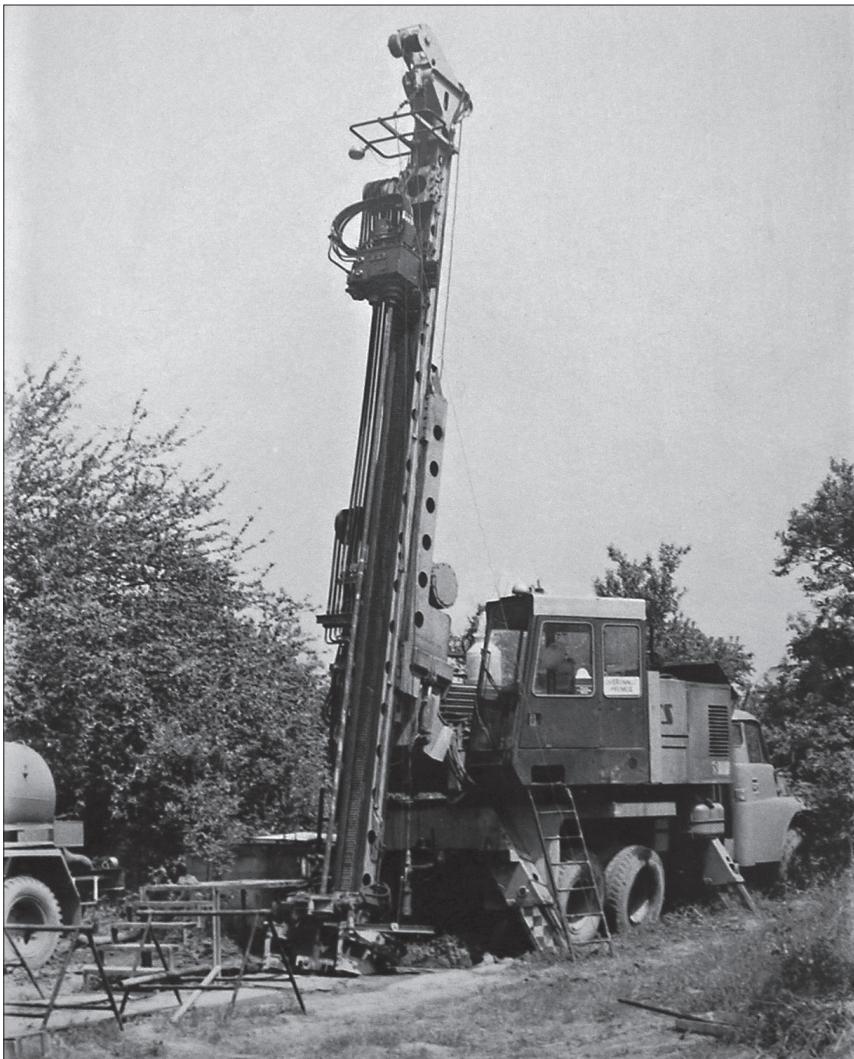
Obr. 5: Pojízdná vrtná souprava, která provedla vrt VLK-1. Ten prokázal pokračování pyritové struktury do hloubky více než 200 m. Foto K. Pošmourný.

Fig. 5: Mobile drilling rig that drilled the borehole VLK-1. The hole has proved the continuation of the pyrite structure to a depth of more than 200 m. Photo by K. Pošmourný.
